令和元年 8 月 1 日

知多南部広域環境組合

知多南部広域環境センター建設地の地下水モニタリングの結果について

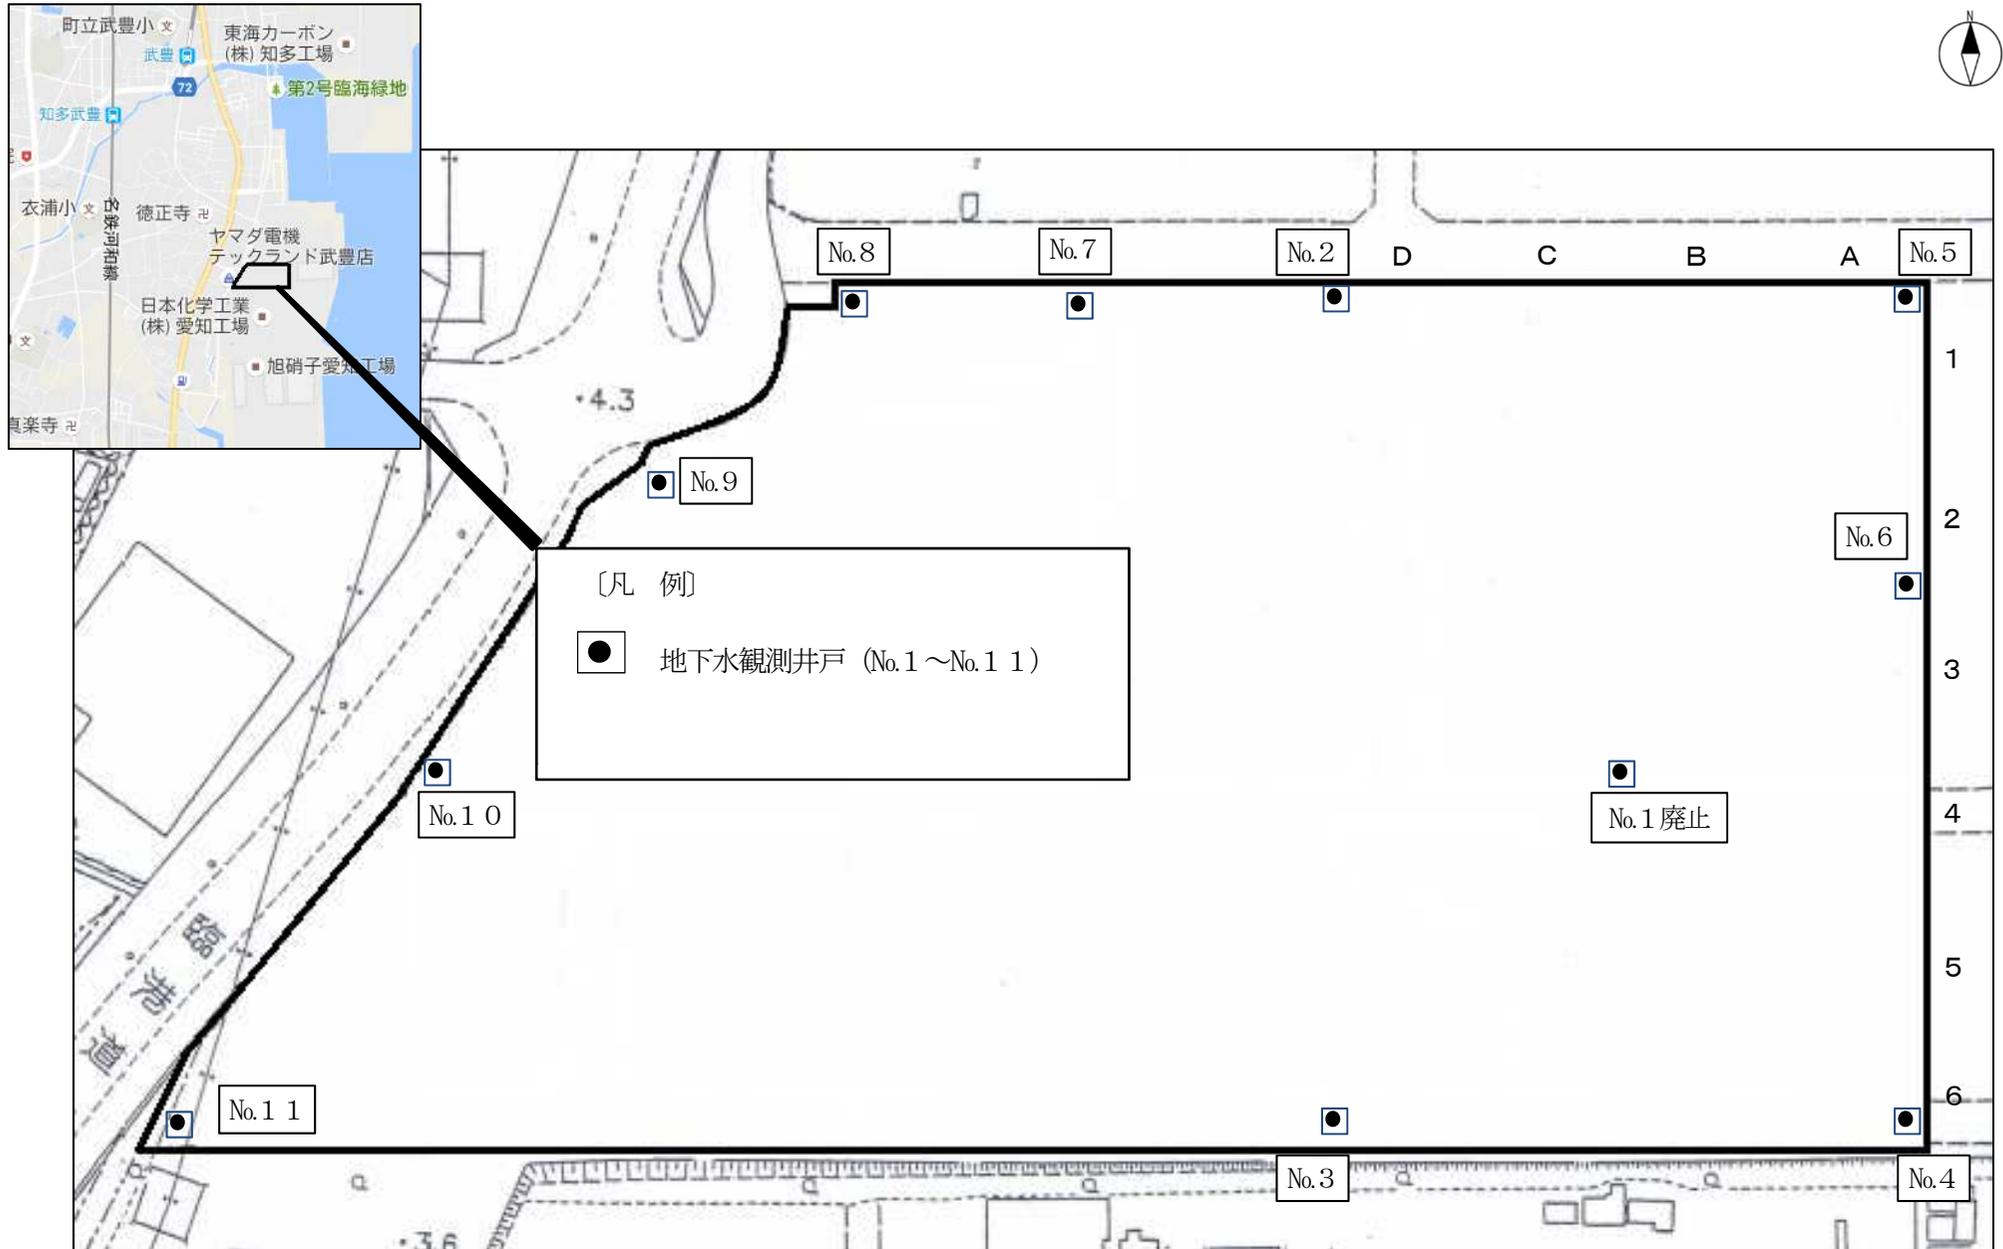
地下水モニタリング位置図

知多南部広域環境センター建設地内（愛知県知多郡武豊町字一号地地内）
別紙図面「地下水モニタリング位置図」を参照

- (1)建設地は、関係者以外の立入を禁止しています。
- (2)対象地の土壌溶出量基準超過区画に対して、工事施工に影響のない範囲の地表部を、不透水シート等またはアスファルト舗装で覆う、遮水対策を実施しています。
