知多南部広域環境センター 建設工事だより

令和2年1月発行 | 第1号 | 知多南部広域環境組合 (構成市町: 半田市、常滑市、南知多町、美浜町、武豊町)

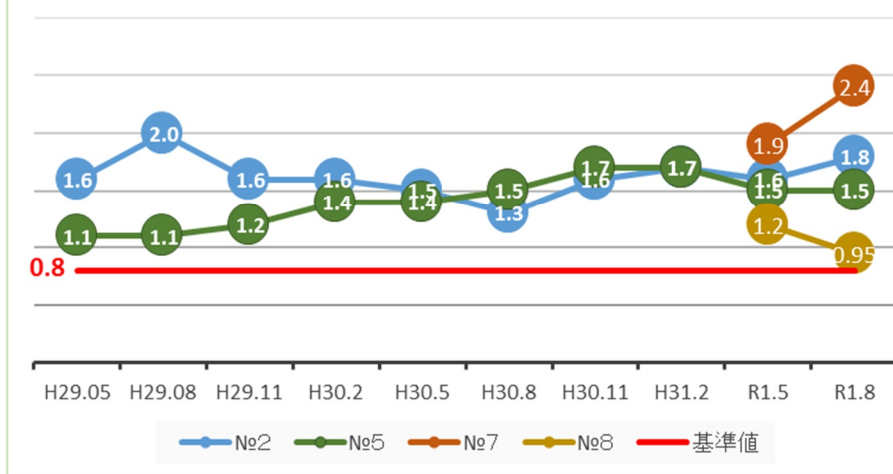
ふっ素及びその化合物(mg/L)の推移

実施の結果、右表のとおりこれまで同様、No.2,5,7,8の4つの観測井戸において、ふっ素及びその化合物の環境基準超過がありました。

知多南部広域環境センター建設地において、地下水環境基準を超過しているふっ素及びその化合物について、環境基準0.8mg/Lとはどのような数字でしょう。

環境省は継続的に飲み水によって体内に取り込むと、0.9～1.2mg/Lの濃度で12～46%の人に軽度の斑状歯が発生することが報告されており、それを超えない0.8mg/Lを基準としています。
