知多南部広域環境センター 建設工事だより

令和2年4月発行 | 第2号 | 知多南部広域環境組合（構成市町：半田市、常滑市、南知多町、美浜町、武豊町）

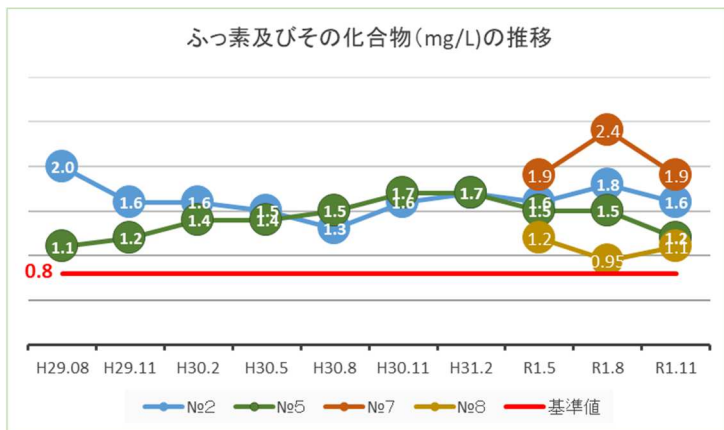
実施の結果、下表のとおり、No.2,5,7,8の4つの観測井戸において、ふっ素及びその化合物の環境基準超過がありました。濃度の推移は下のグラフのとおりです。
