## 知多南部広域環境センター建設地の地下水質調査の結果及び対応について（続報）

知多南部広域環境センター建設地において、平成30年度に実施した土壌汚染等調査に基づき、地下水質調査を継続実施する中、建設地内のNo.8観測井戸から基準値を超える数値が測定されましたので、調査内容及び対応について下記のとおりお知らせいたします。

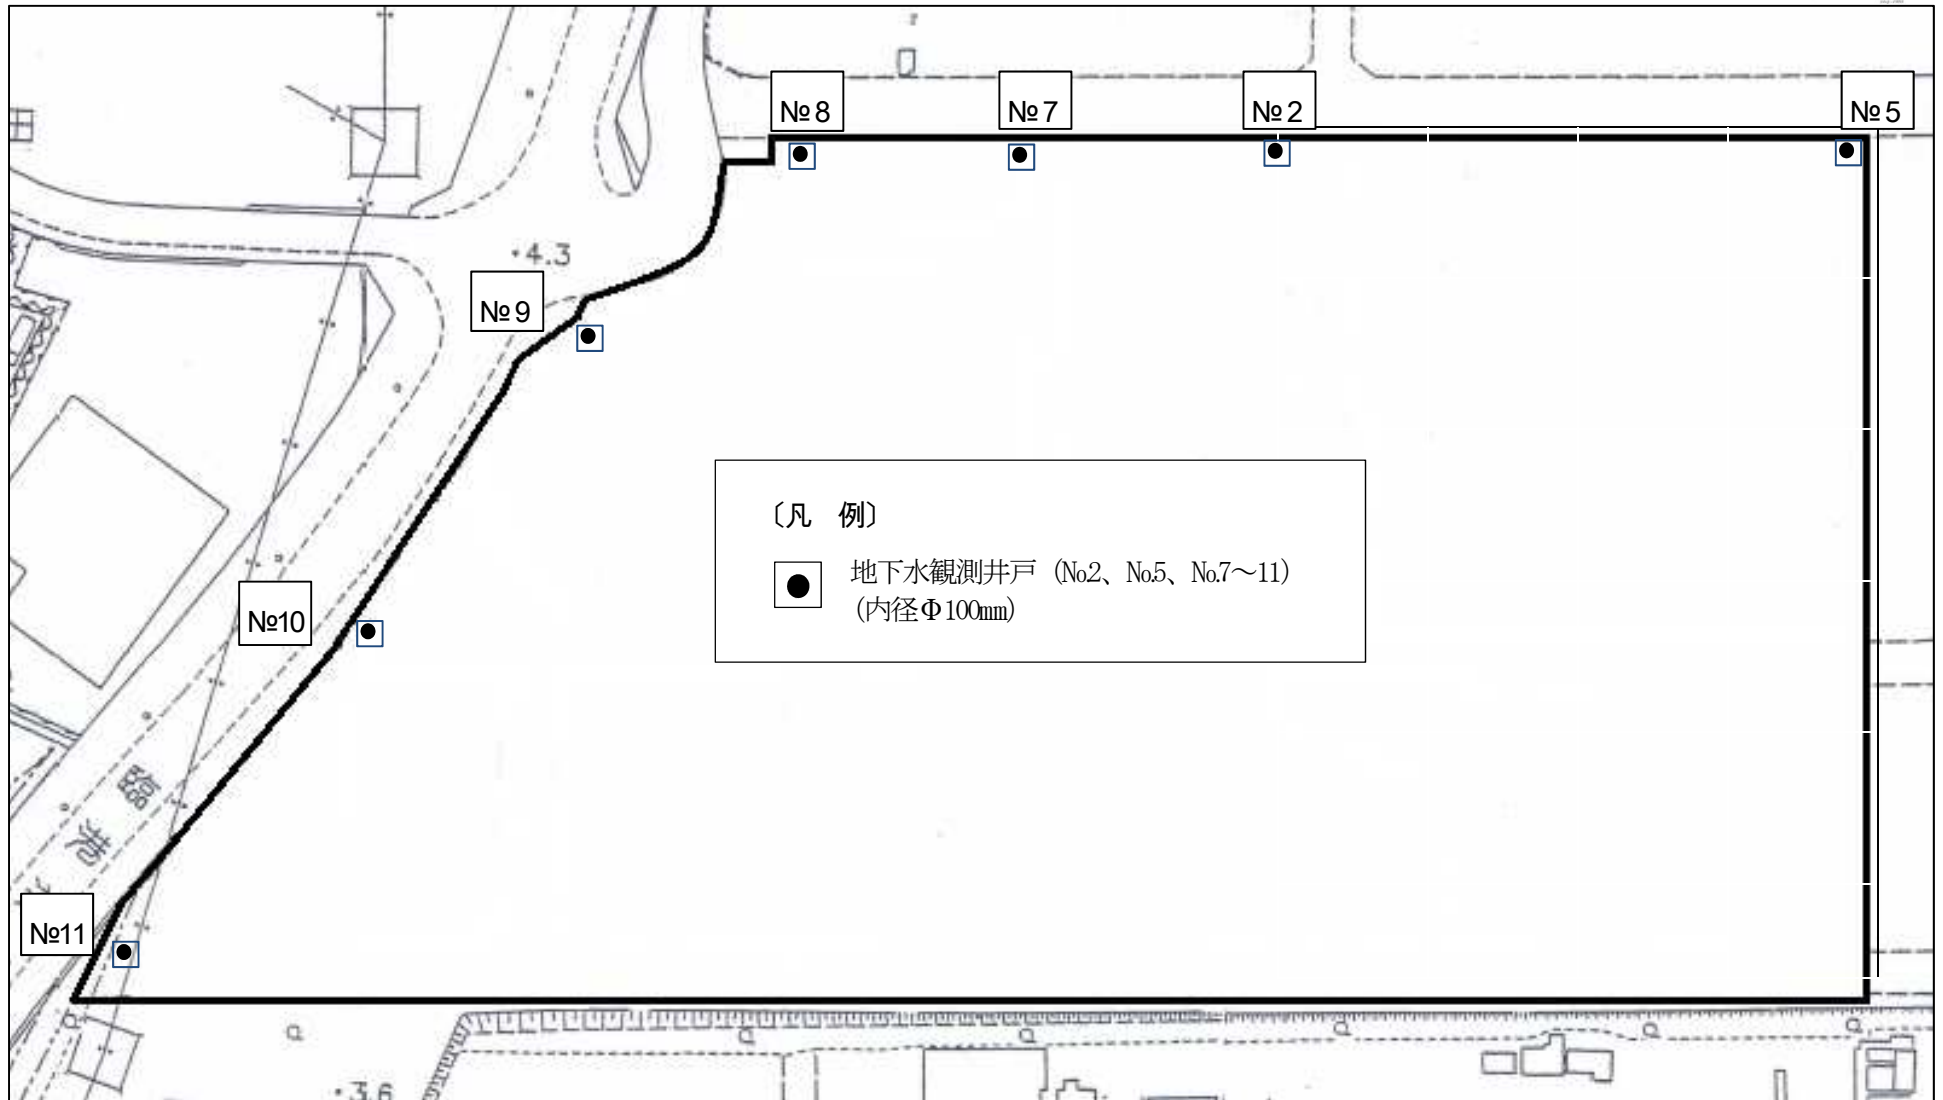
# 観測井戸位置図

地下水モニタリング（7地点、No.2・No.5・No.7～No.11）

特定有害物質名	基準値	測定結果（No.8）	超過地点数 ／調査地点数	採水日
砒素及びその化合物	0.01mg/L	0.011mg/L (1.1倍)※	1／7	R2.8.3

基準値超過が観測されたNo.8地点周辺では、地下水質に影響を及ぼすような掘削工事を行っていないため、工事に起因した基準値超過とは考えられず、原因は不明です。また、モニタリングの経時変化より砒素濃度が増加傾向にあるとも現時点では判断できないため、一時的な濃度の上昇と考えられます。

引き続き次の7調査地点において、地下水モニタリングを実施します。

- ・地下水調査（砒素及びその化合物）：No. 2、No. 5、No. 7～No. 11観測井戸

また、愛知県の助言を得て、今後のモニタリング結果に基づいて適正に対応してまいります。
