知多南部広域環境センター 建設工事だより

令和3年4月発行 第6号

知多南部広域環境組合

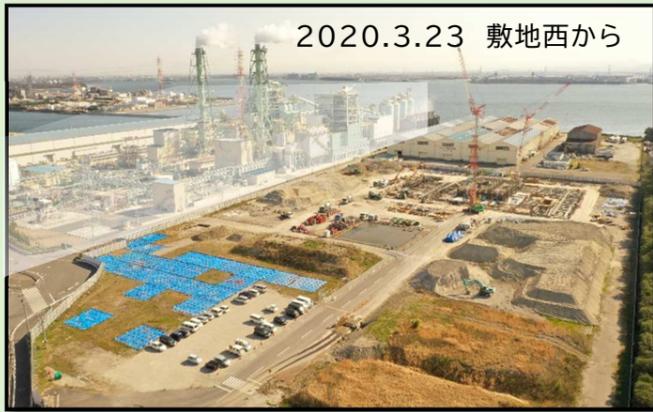
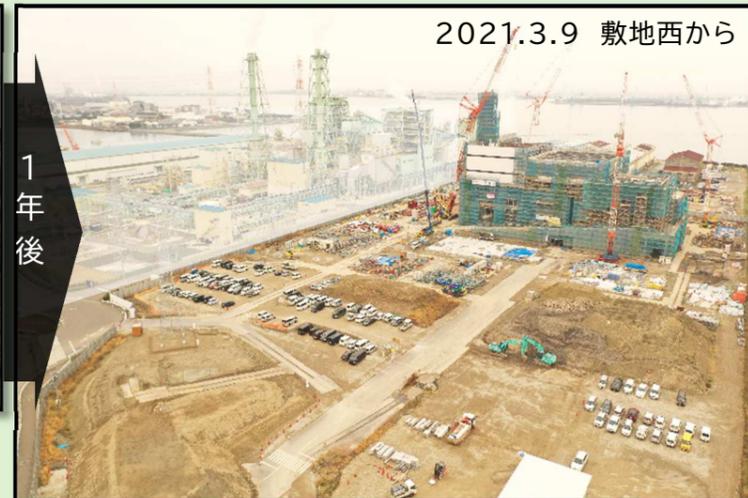
1年前の3月時点（左写真）では、地下部分までの工事が進んでいる状況ですが、1年後の3月時点（右写真）では、工場棟の外観がはっきりとわかるまでに建築工事が進んでいます。工場棟の手前に白く見える地面は、管理棟の基礎コンクリートです

（近景が右下写真）。手前には発電した電気を送る鉄塔が建ち、太陽光発電施設を設置する築山が造成され始めています。

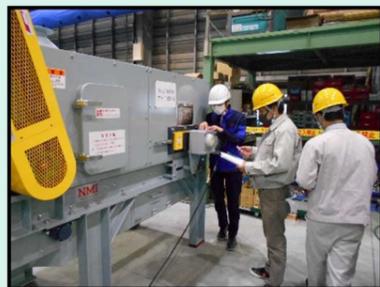
R2.12.11 アルミ選別機
外観・寸法・運転検査 福岡県太宰府市

不燃・粗大ごみが破碎された後、その破碎物は可燃物・アルミ類・鉄類・不燃物に選別されます。このうちアルミを磁力で選り分けるのはたらしをするのがアルミ選別機です。この日は製作されたアルミ選別機が正常に動作を行うかどうか等を確認しました。

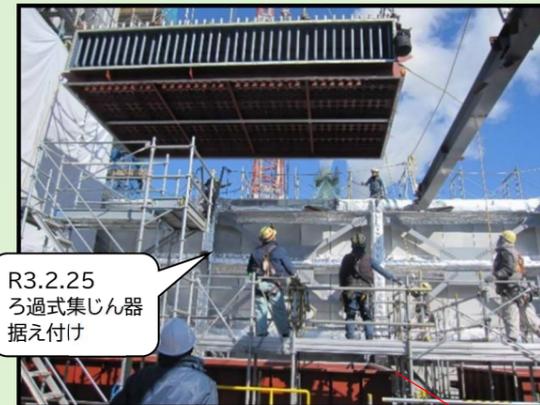
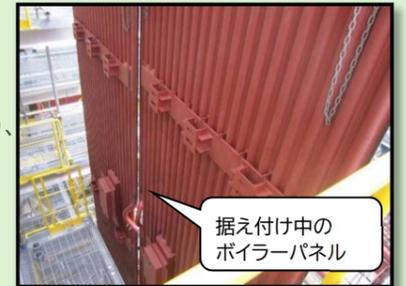
プラント機器では、1月より膨大な種類のボイラーパーツが続々と搬入されており、ボイラー下部から順に据え付け・溶接が行われています。2月には排ガス処理設備の主要機器である「ろ過式集じん器」の据え付けが行われました。巨大なクレーンで吊り上げられたパーツは慎重に運ばれ、無事に工場棟の7階部分に据え付けられました。

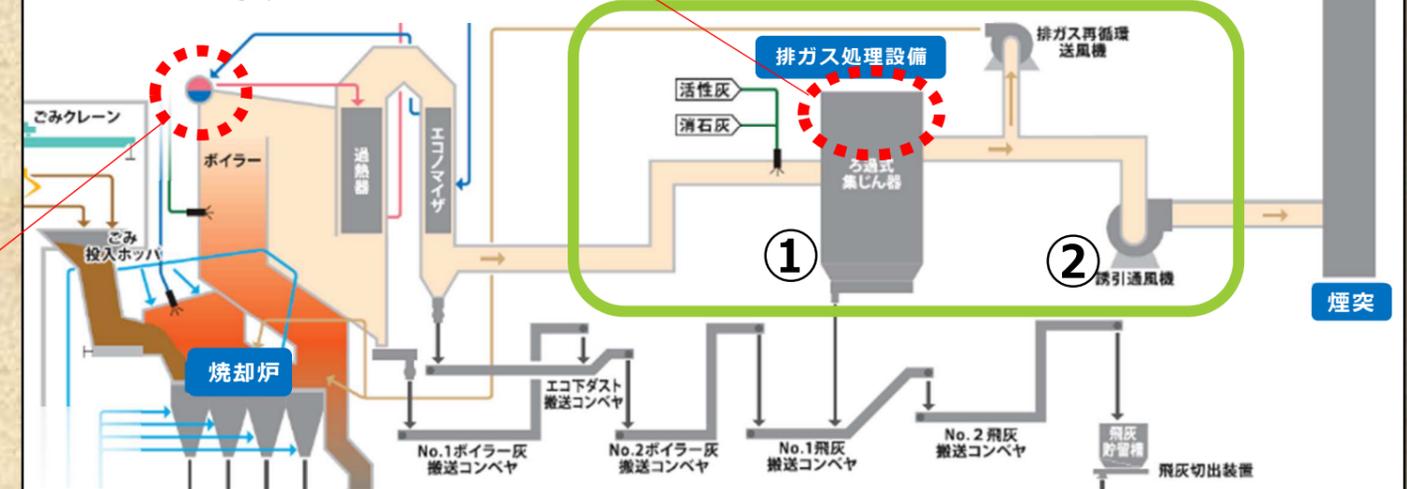
（ごみ焼却のフロー図）

①【ろ過式集じん器（ろかしき-しゅうじん-き）】

焼却炉・ボイラーからの排ガスに活性炭と消石灰を吹き込み、排ガス中に含まれるダイオキシン類等の有害物質を、ろ布と呼ばれる織布や不織布を用いてばいじんと共にろ過捕集する装置。バグフィルタとも呼ばれる。

②【誘引通風機（ゆういん-つうふう-き）】

内蔵された誘引ファンにより排ガスを引き込み、煙突へと導く機械。他の送風機と合わせて、空気の流れをコントロールする。

【活性炭貯留槽・消石灰貯留槽】

（かっせいたん-ちよりゆうそう・しょうせつがい-ちよりゆうそう）
ろ過式集じん器で吹き込む粉末状の活性炭及び消石灰を貯留するタンク。

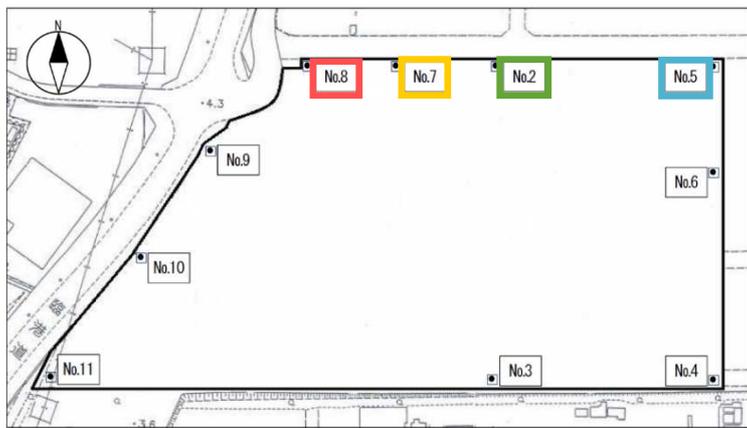
観測井戸位置図

地下水モニタリングについては、平成31年3月公表の土壤汚染等調査結果に基づき、愛知県の指導のもと令和元年5月分から分析物質及び観測井戸を追加し実施しています。

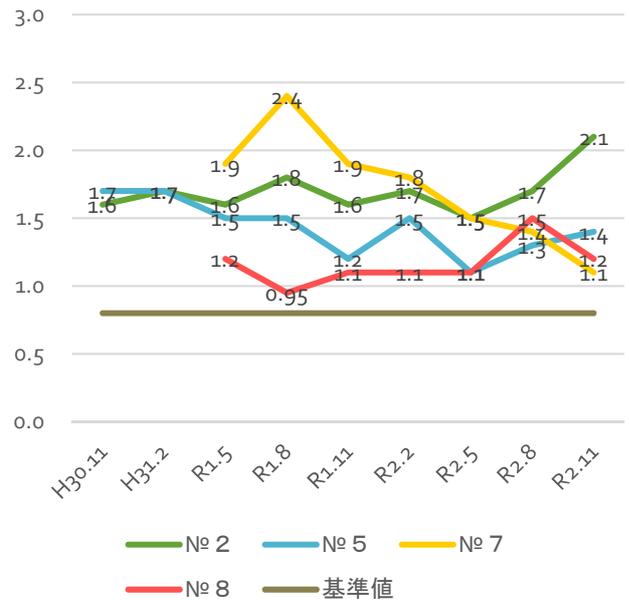
ふっ素及びその化合物 (mg/L)の推移

調査の結果は右表のとおりです。これまで同様、No.2,5,7,8の4つの観測井戸において、ふっ素及びその化合物の環境基準超過がありました。濃度の推移は右上のグラフのとおりです。

山留・杭工事が終了した令和元年10月以降においても、数値に大きな変動はなく推移しています。
