知多南部広域環境センター ゆめくいん 建設工事だより

令和3年7月発行 第7号

知多南部広域環境組合

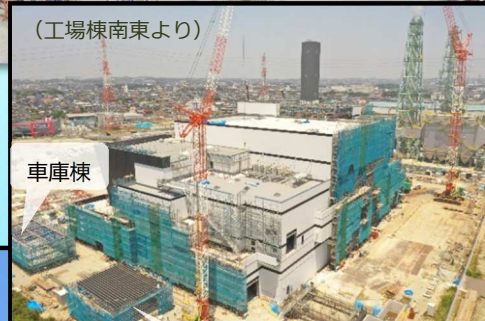
洗車場

令 和3年6月現在、煙突部分の足場がとれ、斜めの黒い縞模様が見えるようになりました。向かって右側にはひし形模様の台形、右下には三角形の幾何学的な外壁が姿を現し、特徴的な外観が遠目からでも確認できるようになりました。工場棟手前の管理棟については、鉄骨工事及び1階・2階部分の床面のコンクリートの打設が完了し、現在は工場棟とつながる渡り廊下の鉄骨工事が進められています。さらに敷地南側では洗車場及び車庫棟の鉄骨工事及びコンクリートの打設が終了し、付属施設の工事も順調に進んでいます。

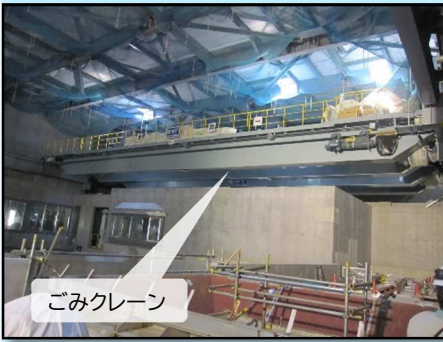
ごみクレーン

工場棟中央部分のB工区にあたる、第2ごみピットの足場がとれ、そこでは長さ約33m、幅約14m、深さ25mもの大空間が広がっています。右写真上部に見える窓は6階の中央制御室の窓で、その中からごみクレーン(下写真)の操作を行います。ごみクレーンが設置され、ついに工場棟に屋根が設置されました。

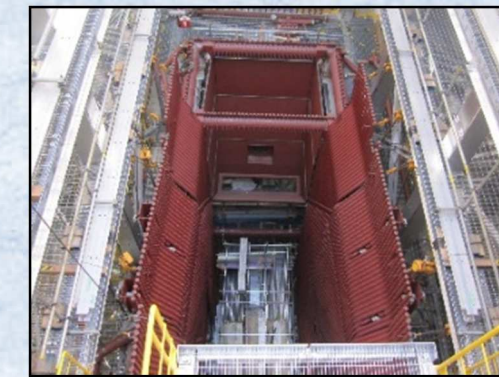
④【ボイラーパネル(ぼいらーぱねる)】

ボイラー・ストーカ・過熱器・エコマイザ等の燃焼設備・燃焼ガス冷却設備全体を巨大な壁としてとりまき、ボイラーを形づくるパネル。長い管がいくつも組み合わせられて構成されており、焼却後の排ガスの通り道かつ、ボイラードラムからの発電用の水を水蒸気に変えてボイラードラムへ戻す役割を担う。

ボイラーパネルは膨大な量の部品から作られるため、ひとつひとつ溶接して組み上げた後、内部に水を満たし、接続部の安全性を確認する試験を行いました。

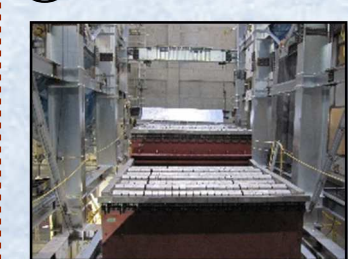
⑦【ストーカ(すとーか)】

焼却炉の底で、ごみを攪拌しながら燃焼させ、炉の先へ送る階段状の装置。
①「ごみの乾燥」
②「燃焼」
③「燃え残りの燃焼」の順に、850℃以上の高温でごみを燃やす。

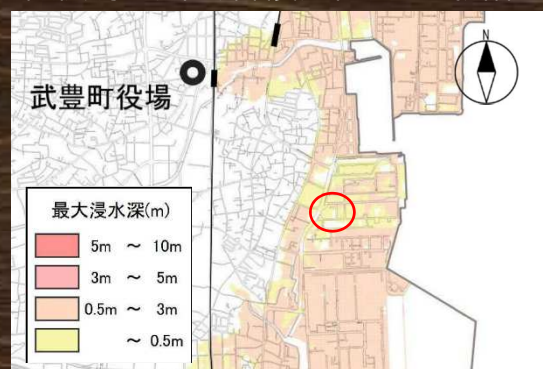
高潮浸水想定区域図 (愛知県 HP より抜粋)

愛知県が現在公表している武豊町の最大津波高浸水想定 3.3m、最高高潮水位想定 4.7m よりも高いレベル (4.8m) で工場棟 1 階床を設定しており、万が一津波や高潮に見舞われても施設が浸水することがないように設計されています。
