知多南部広域環境センター ゆめくりん 建設工事だより

工場棟は足場解体 試運転迫る

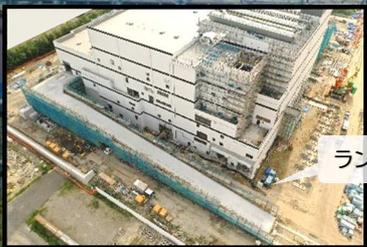
ランプウェイ(東側)

工場棟では大部分の足場が解体され、東側ランプウェイについても床面のコンクリート打設が完了しました。管理棟は屋根工事を終え、工場棟3階と渡り廊下でつながり、現在は設備・内装・仕上げ工事が行われています。11月始め頃からは各種プラント機器の試運転を順次実施予定で、来年1月からはいよいよ実際のごみを搬入した焼却設備の試運転が始まります。

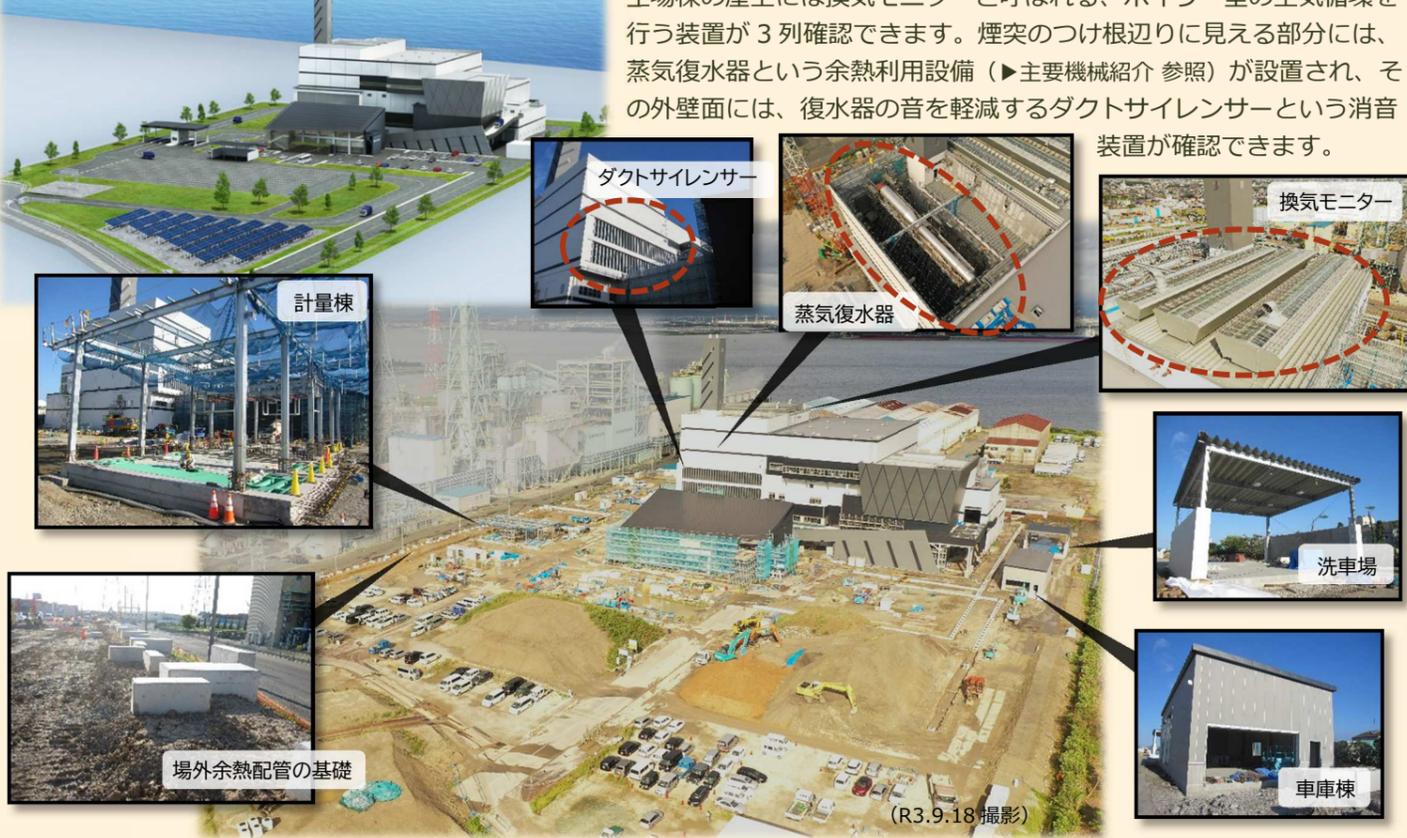
(R3.9.18撮影)

完成イメージ図と比べると、工場棟・管理棟の外観はほぼ完成形となり、現在は計量棟を始めとした敷地内の付属棟が建てられています。計量棟には計量機が4台据え付けられ、敷地北側には場外のプールへ蒸気を送る余熱配管の基礎が作られました。工場棟の屋上には換気モニターと呼ばれる、ボイラー室の空気循環を行う装置が3列確認できます。煙突のつけ根辺りに見える部分には、蒸気復水器という余熱利用設備（▶主要機械紹介参照）が設置され、その外壁面には、復水器の音を軽減するダクトサイレンサーという消音装置が確認できます。

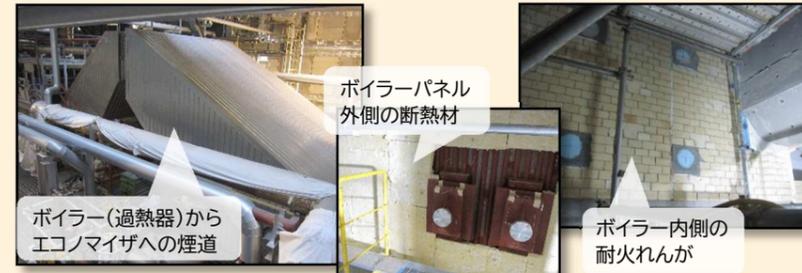
工場棟ではボイラーの保温工事が進められており、ボイラーの内側に耐火れんがを敷き詰める作業、ボイラーの外側の壁面に断熱材を隙間なく貼付ける作業が行われています。最終的にボイラーはシルバーの外装で覆われた、左上写真の煙道のような外装となります。

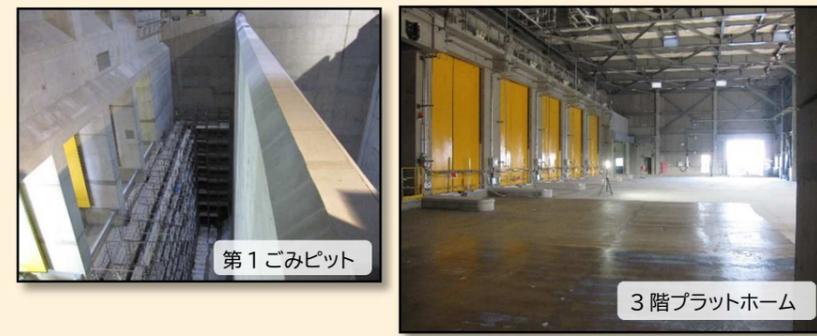
可燃ごみを搬入する3階プラットホームでは、高さ6m×幅3.5mある投入扉が5つ据え付けられ、手下ろしの際の置場となるダンピングボックス、畳などの可燃性粗大ごみの破砕機も据え付けられました。

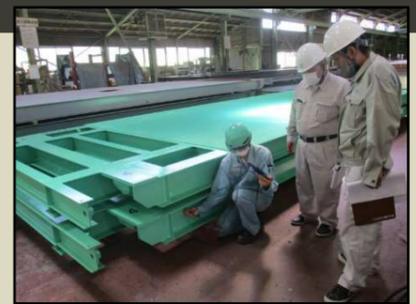
主要機械を製作する工場での検査の様子です
R3.7.19 入口・出口計量機 小型計量機
外観・寸法・作動・塗装・員数検査
香川県高松市

施設にごみを運んできた車の重さを量る計量機と、不燃ごみの重さを量る小型計量機の検査を行いました。この日の検査では、寸法の計測や、30tのおもりを乗せて規定値との誤差を測定する作動検査等を行いました。

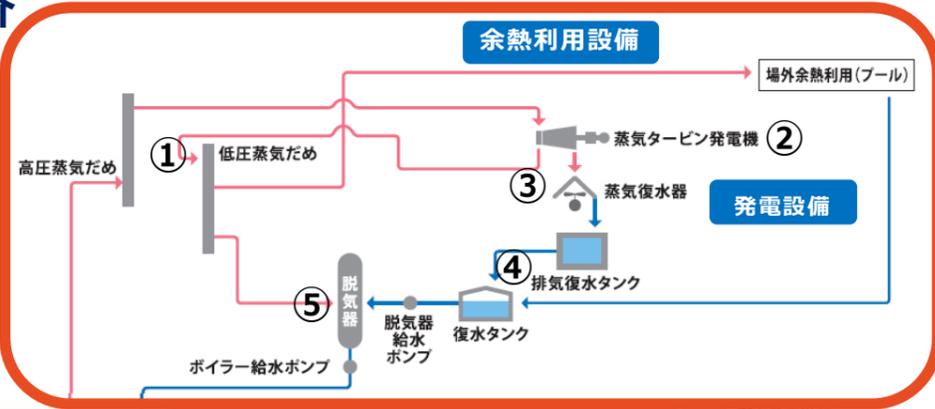
①【高圧蒸気だめ(こうあつじょうきだめ)】 【低圧蒸気だめ(ていあつじょうきだめ)】

水管内の蒸気の流れを制御する装置。高圧蒸気だめは過熱器から送られてきた高温・高圧の水蒸気を一時的に貯め、蒸気タービンへ送るのに対し、低圧蒸気だめは蒸気タービンで発電後の低圧蒸気を一時的に貯め、場外のプールへ安定した蒸気を送る役割を担う。

②【蒸気タービン発電機(じょうきたーびんはつでんき)】

蒸気の持つ熱エネルギーを電気エネルギーに変換する装置。高圧蒸気だめから送られてきた高圧の蒸気により、蒸気タービンが回転し、連結している発電機を動かすことによって電気をつくり出す。

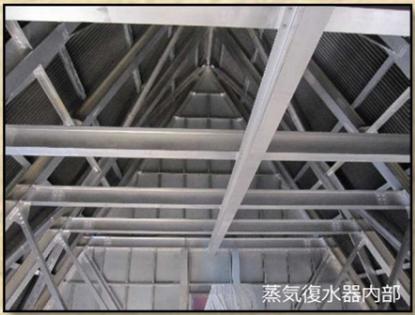
③【蒸気復水器(じょうきふくすいき)】

蒸気タービン発電機で発電に利用された後、場外利用しない分の蒸気を冷却水に戻す、大きな三角屋根が特徴の装置。床面の巨大なファンから上に向かって風を送り、三角の先端部に送られてきた蒸気を冷まして水に変える。さらに、蒸気が水になって復水器の水管内の圧力が下がることを利用して、タービンからさらに排気を引き込み、タービンの回転駆動力をより強めることができる。

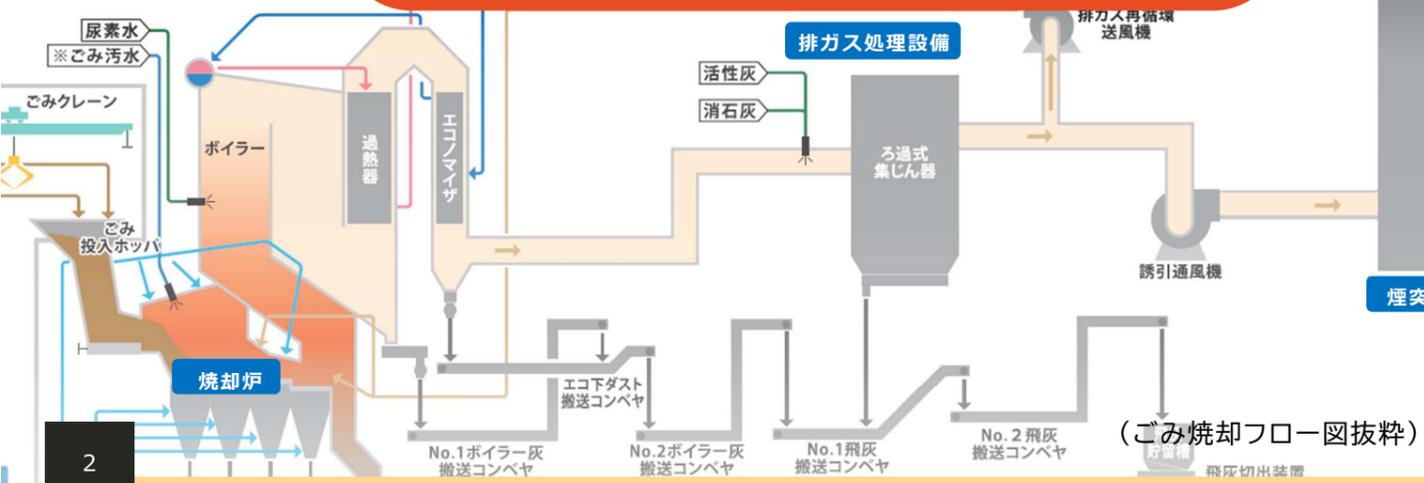
(ごみ焼却フロー図抜粋)

今回は、ごみ焼却により発生した熱エネルギーを電気エネルギーに変換する「余熱利用設備」と「発電設備」の機械をご紹介します。

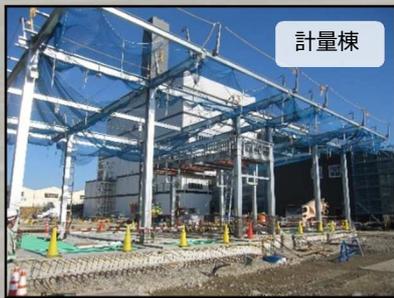
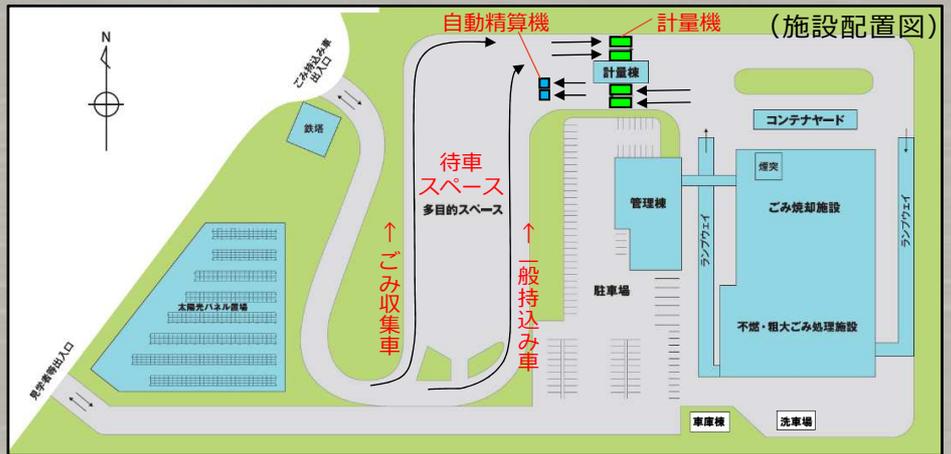
2市3町のごみが運び込まれる施設として、受入れ体制の充実を図っています。計量棟の計量機は入口と出口合わせて4台設置し、また、計量棟出口には自動精算機を2台設置することで、車の渋滞を回避します。誘導員は計量棟のほか場内の受入各所に十分な人員を配置し、繁忙時には誘導員を増員する等の対策を行います。

その他の対策としては、一般の持込み車とごみ収集車の搬入導線を分けることでスムーズな受入れとするほか、計量棟手前に乗用車200台以上の待車スペースを確保し、敷地外に渋滞が延びることを防止します。

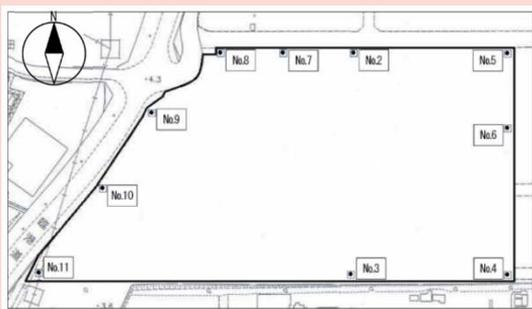
観測井戸位置図

平成31年3月公表の土壌汚染等調査結果に基づき、愛知県の指導のもと汚染物質のモニタリングを実施しています。

調査の結果は右表のとおりです。これまで同様、No.2,5,7,8の4つの観測井戸において、ふっ素及びその化合物の環境基準超過がありました。山留・杭工事が終了した令和元年10月以降において、数値に大きな変動はなく推移しています。
