## 8.12 景観

表 8.12-8(1) 主要な眺望景観の予測結果 (No.1 : 武豊緑地)

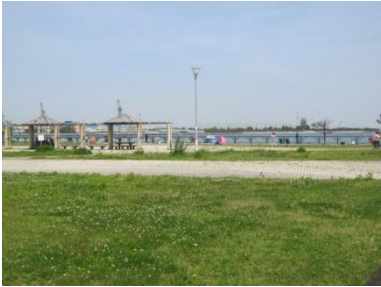
No.	地点名	眺望点の状況	
1	武豊緑地	<ul style="list-style-type: none"> <li>・ 事業実施区域の北東側約 1.5km の地点に位置する。</li> <li>・ 東屋、トイレ、芝生広場、グラウンド等が設置されている。</li> <li>・ 敷地内の岸壁周辺は釣り場として利用されている。</li> <li>・ グラウンドはサッカー等に利用されている。</li> <li>・ 約 60 台の駐車場が整備されている。</li> </ul>

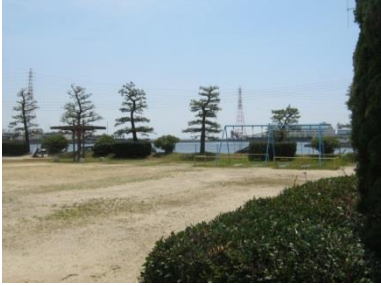
2	第4号臨海緑地	<ul style="list-style-type: none"> <li>・ 事業実施区域の北側約 1.0km の地点に位置する。</li> <li>・ ベンチ、東屋、遊具（ブランコ）及びトイレが設置されている。</li> <li>・ 駐車場は整備されていない。</li> <li>・ 散歩中の休憩やトイレの使用等に利用されている。</li> </ul>

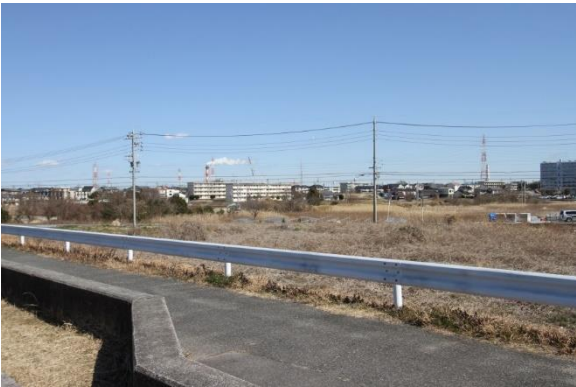
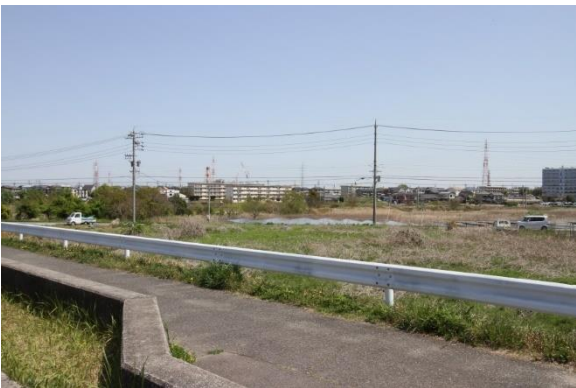
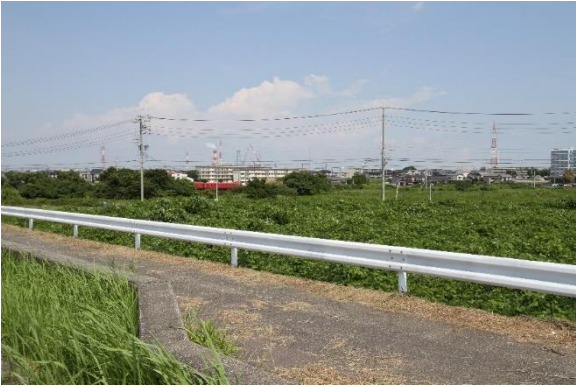
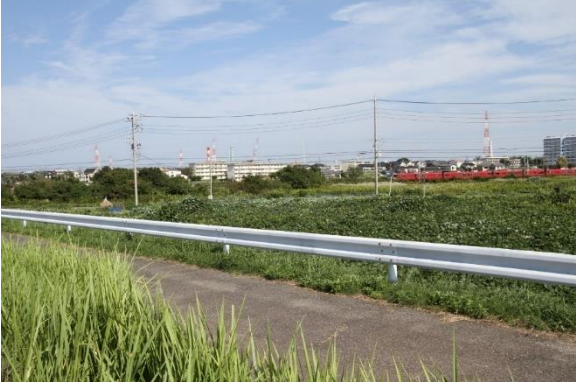
表 8.12-6(4) 眺望景観の状況 (No.4 : 熊野池公園)

<p>調査時期：春季</p>	<p>■視点の概要 事業実施区域からの 距離：約 0.9km 方向：西</p> <p>■景観の特性 「眺望景観の状況」 ・近景は、道路及び草地 等で構成されており、その 後方に住宅地及び線 路、遠方には中山名古屋 共同発電機(機)の煙突及び送 電鉄塔等が視認できる。</p> <p>「季節による眺望景観の 変化」 ・夏季及び秋季に草地の 植物の生育が旺盛となる が、年間を通じた事業実 施区域方向の視認性に大 きな変化や季節による眺 望景観に大きな変化はみ られなかった。</p>

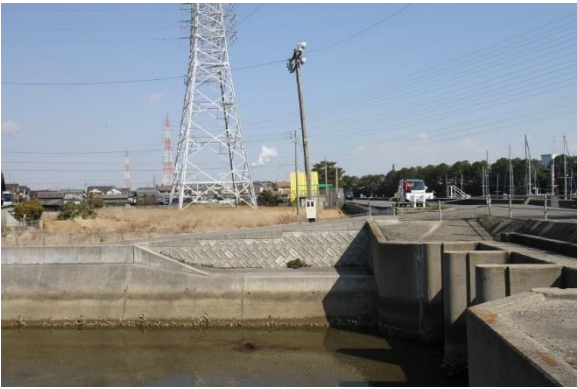
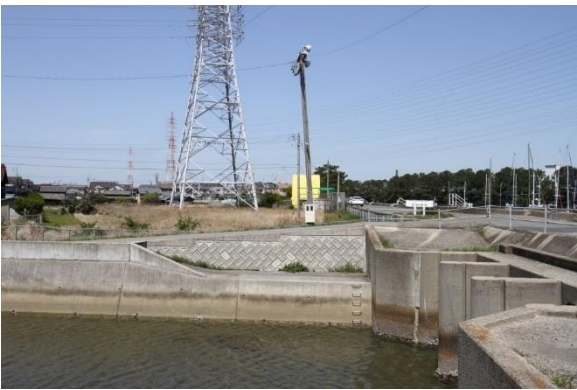
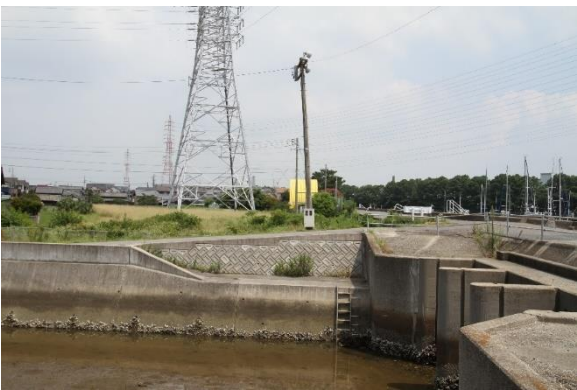
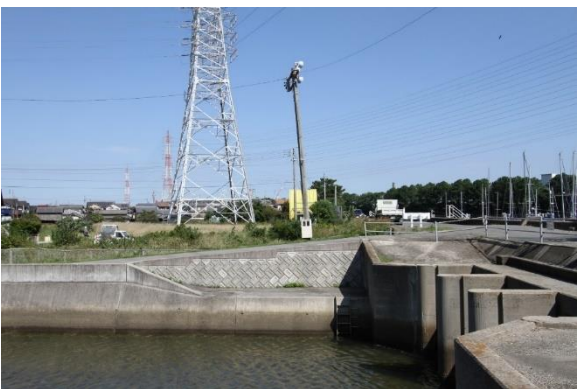
表 8.12-6(5) 眺望景観の状況 (No.5 : 富貴ヨットハーバー)

<p>調査時期：冬季</p>	<p>視点の概要、景観の特性</p>
	<p>調査日： 平成 28 年 2 月 22 日（月） 天候：曇</p>	<p>■視点の概要 事業実施区域からの 距離：約 1.0km 方向：南</p> <p>■景観の特性 「眺望景観の状況」 ・近景は、河川及び送電 鉄塔等で構成されてお</p>

<p>調査時期：春季</p>	<p>り、その後方に住宅地及 び植栽帯、遠方には送電 鉄塔等が視認できる。</p>
	<p>調査日： 平成 28 年 4 月 15 日（金） 天候：晴</p>	<p>「季節による眺望景観の 変化」 ・年間を通じた事業実施 区域方向の視認性や季節 による眺望景観に大きな 変化はみられなかった。</p>

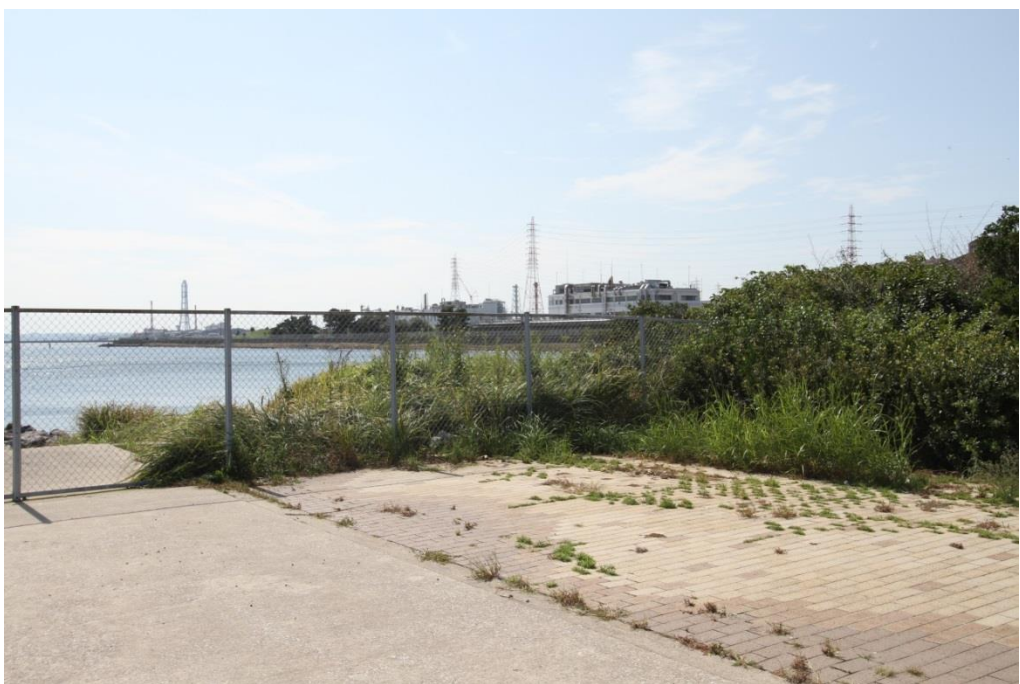
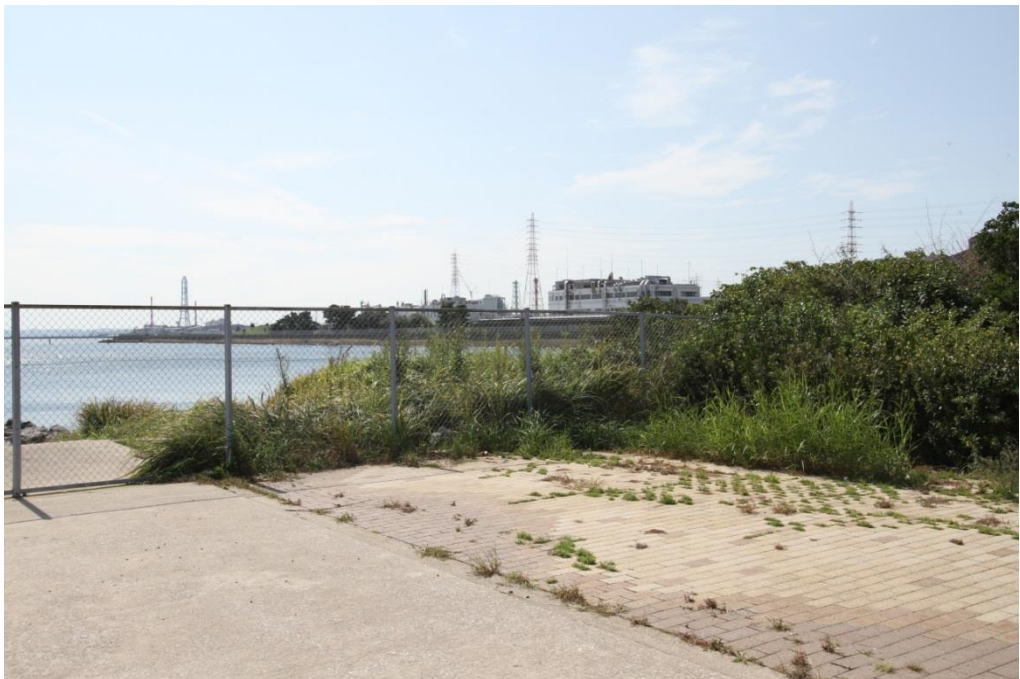
<p>注) 将来の写真の表現については、現時点でのイメージである。</p>	
<p>・ 対岸の工場の背後に計画施設の煙突の上部の一部が出現するが、手前の工場等に遮られ、ほとんど視認できないことから、眺望景観の変化は小さいと予測する。</p>	<p>■ 事業実施区域の位置</p>

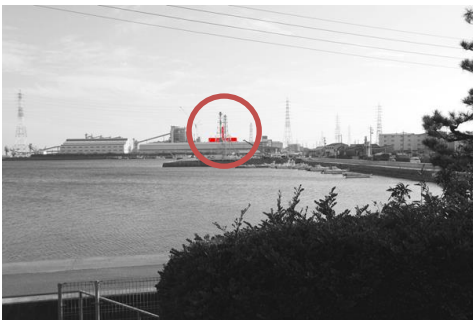
表 8.12-8(2) 主要な眺望景観の予測結果 (No.2 : 第4号臨海緑地)

現 況	 
予 測	 
<p>注) 将来の写真の表現については、現時点でのイメージである。</p>	
<p>・ 対岸の工場の背後に計画施設の建物の上部と煙突が視認できるようになるが、計画施設の大部分が手前の工場等に遮られることから、眺望景観の変化は小さいと予測する。</p>	<p>■ 事業実施区域の位置</p>

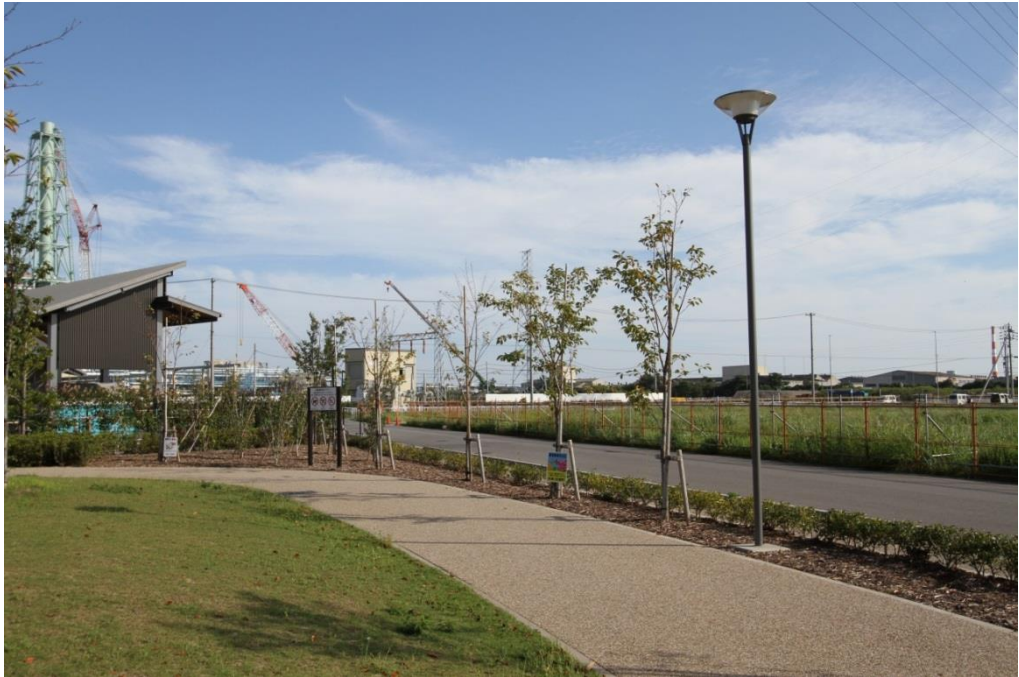
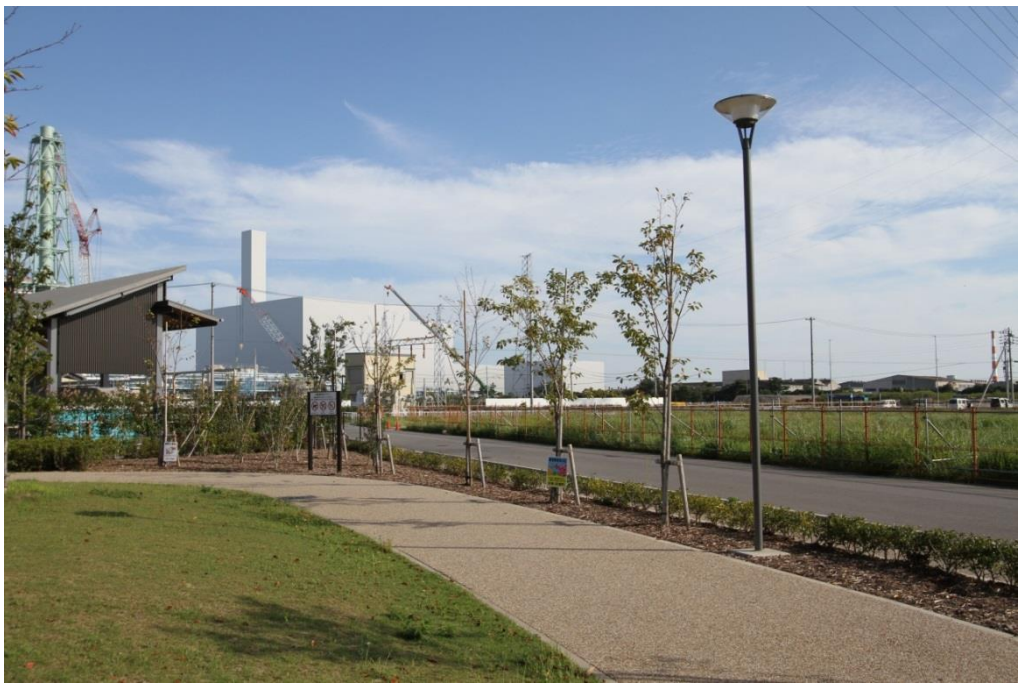
表 8.12-8(3) 主要な眺望景観の予測結果 (No.3 : 武豊町地域交流施設)

<p>注) 将来の写真の表現については、現時点でのイメージである。</p>
<p>・計画施設の建物及び煙突の概ね全体が視認できるようになり、眺望景観に変化が生じると予測する。                  しかしながら、建物の外観については、周辺景観との調和に配慮した形状及び色彩とすることから、眺望景観への影響は低減できる。</p>	<p>■ 事業実施区域の位置</p>

地形改変並びに工作物等の存在に伴う主要な眺望点からの眺望景観の変化については、武豊町地域交流施設からの眺望景観に変化が生じるものの、前掲表 8.12-9 に示す環境保全措置を実施することから、景観に係る環境影響が事業者の実行可能な範囲内でできる限り回避・低減が図られているものと評価する。

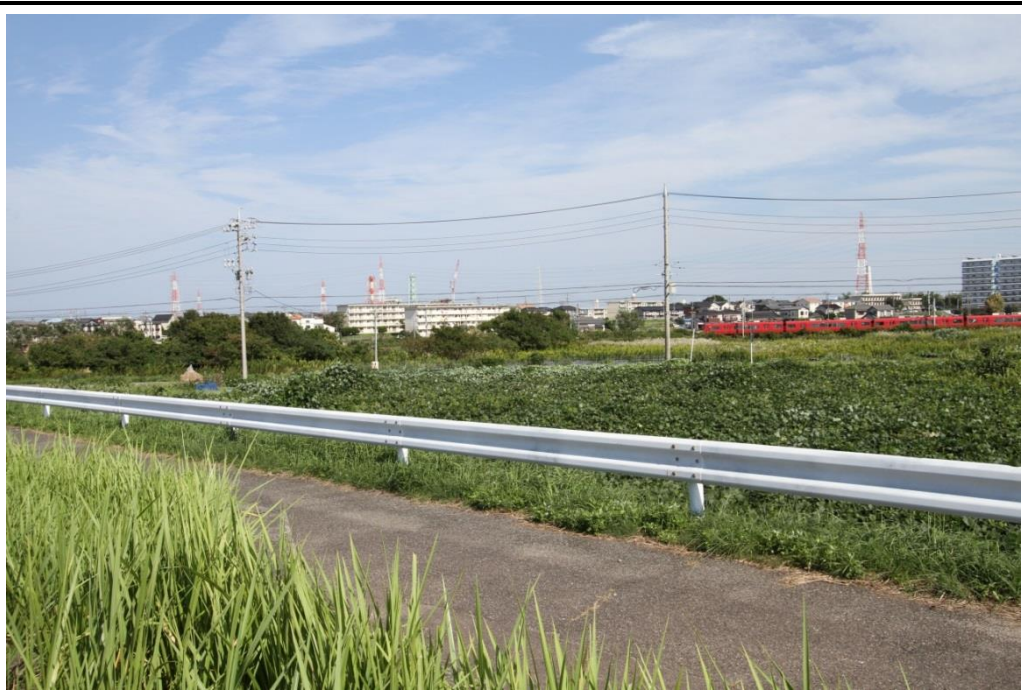
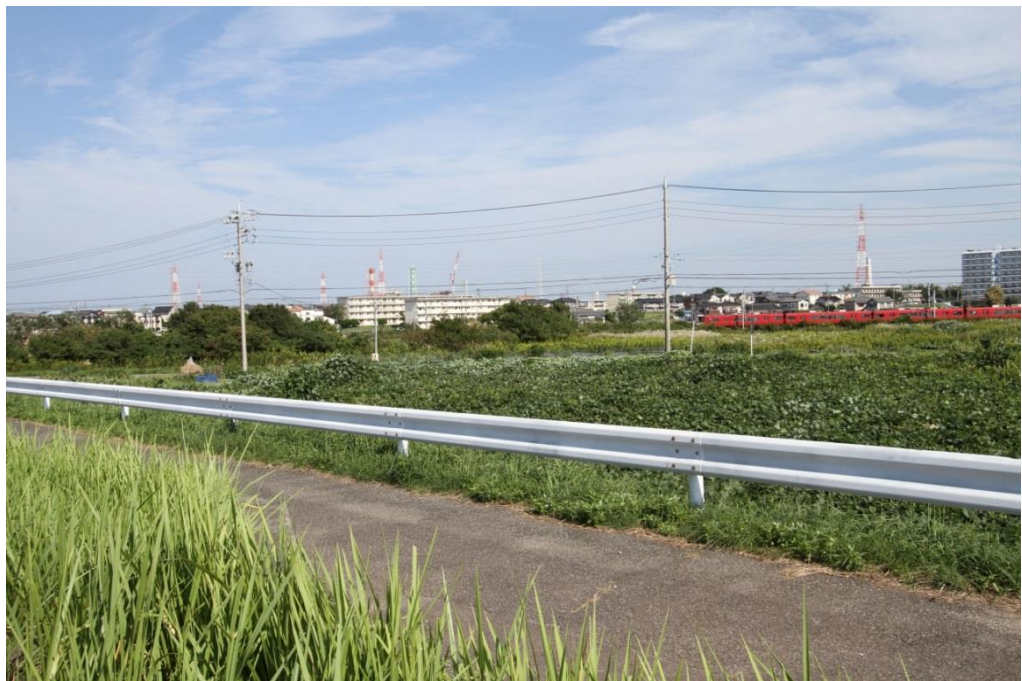
表 8.12-8(4) 主要な眺望景観の予測結果 (No.4 : 熊野池公園)

<p>注) 将来の写真の表現については、現時点でのイメージである。</p>	
<p>・集合住宅の背後に計画施設の煙突が視認できるようになるが、計画施設の大部分が手前の集合住宅等に遮られることから、眺望景観の変化は小さいと予測する。</p>	<p>■ 事業実施区域の位置</p>

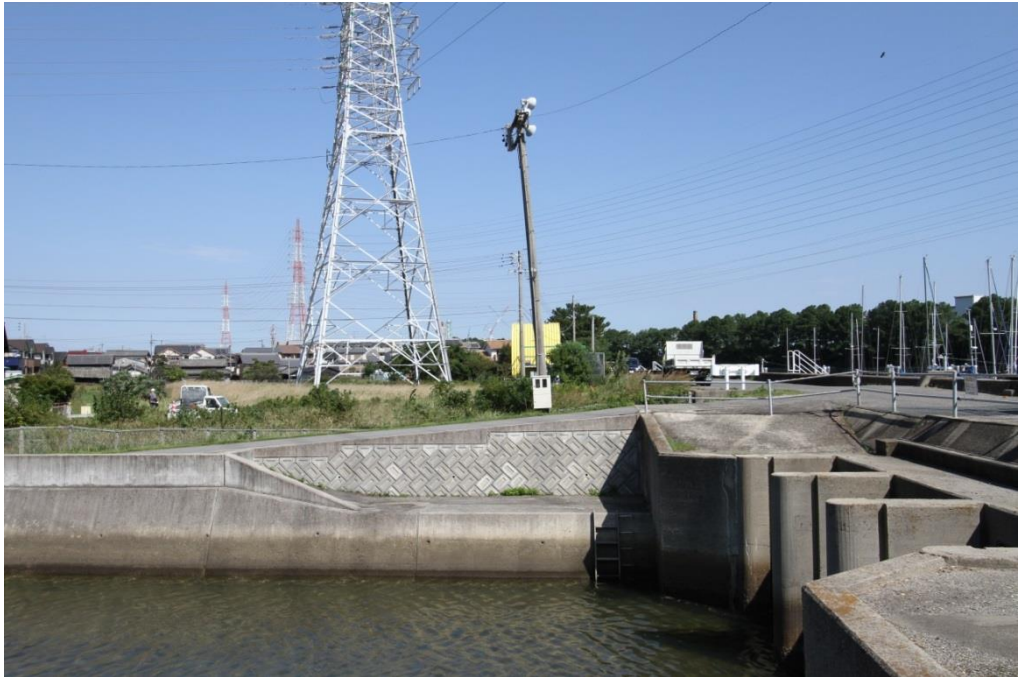
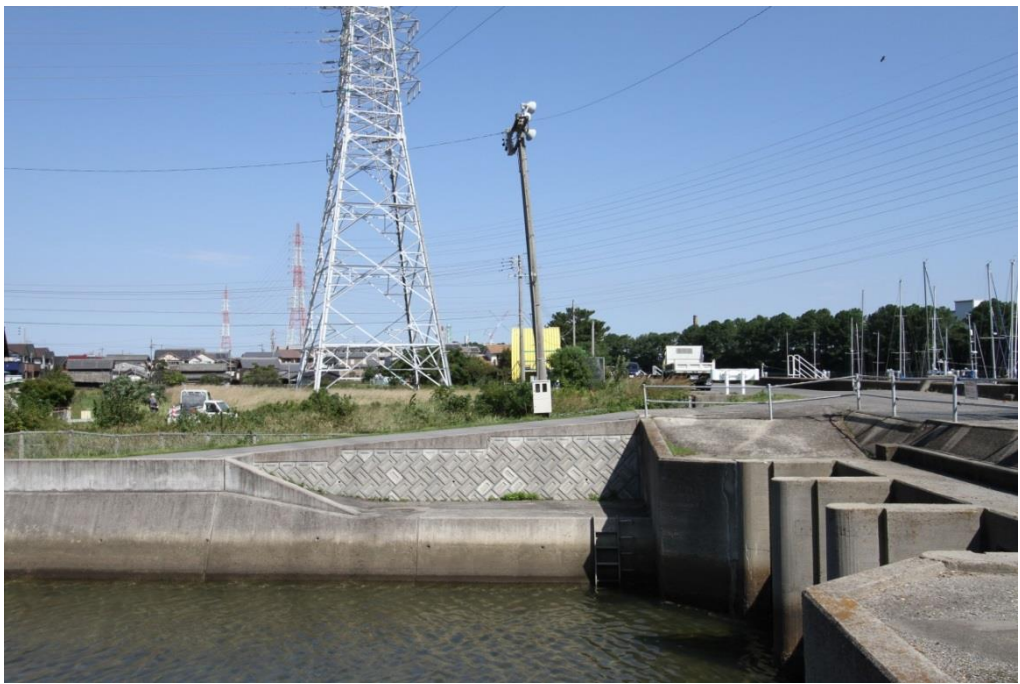
表 8.12-8(5) 主要な眺望景観の予測結果 (No.5 : 富貴ヨットハーバー)

<p data-bbox="453 1637 1209 1666" style="text-align: center;">注) 将来の写真の表現については、現時点でのイメージである。</p>
<p data-bbox="248 1675 826 1794">・住宅地の背後に計画施設の煙突の上部が視認できるが、計画施設は遠方に小さく視認できるのみであることから、眺望景観の変化は小さいと予測する。</p>	<p data-bbox="858 1682 1118 1711">■ 事業実施区域の位置</p>
