知多南部広域環境組合

知多南部広域環境センター建設予定地の土壌調査等の
結果及び対応について

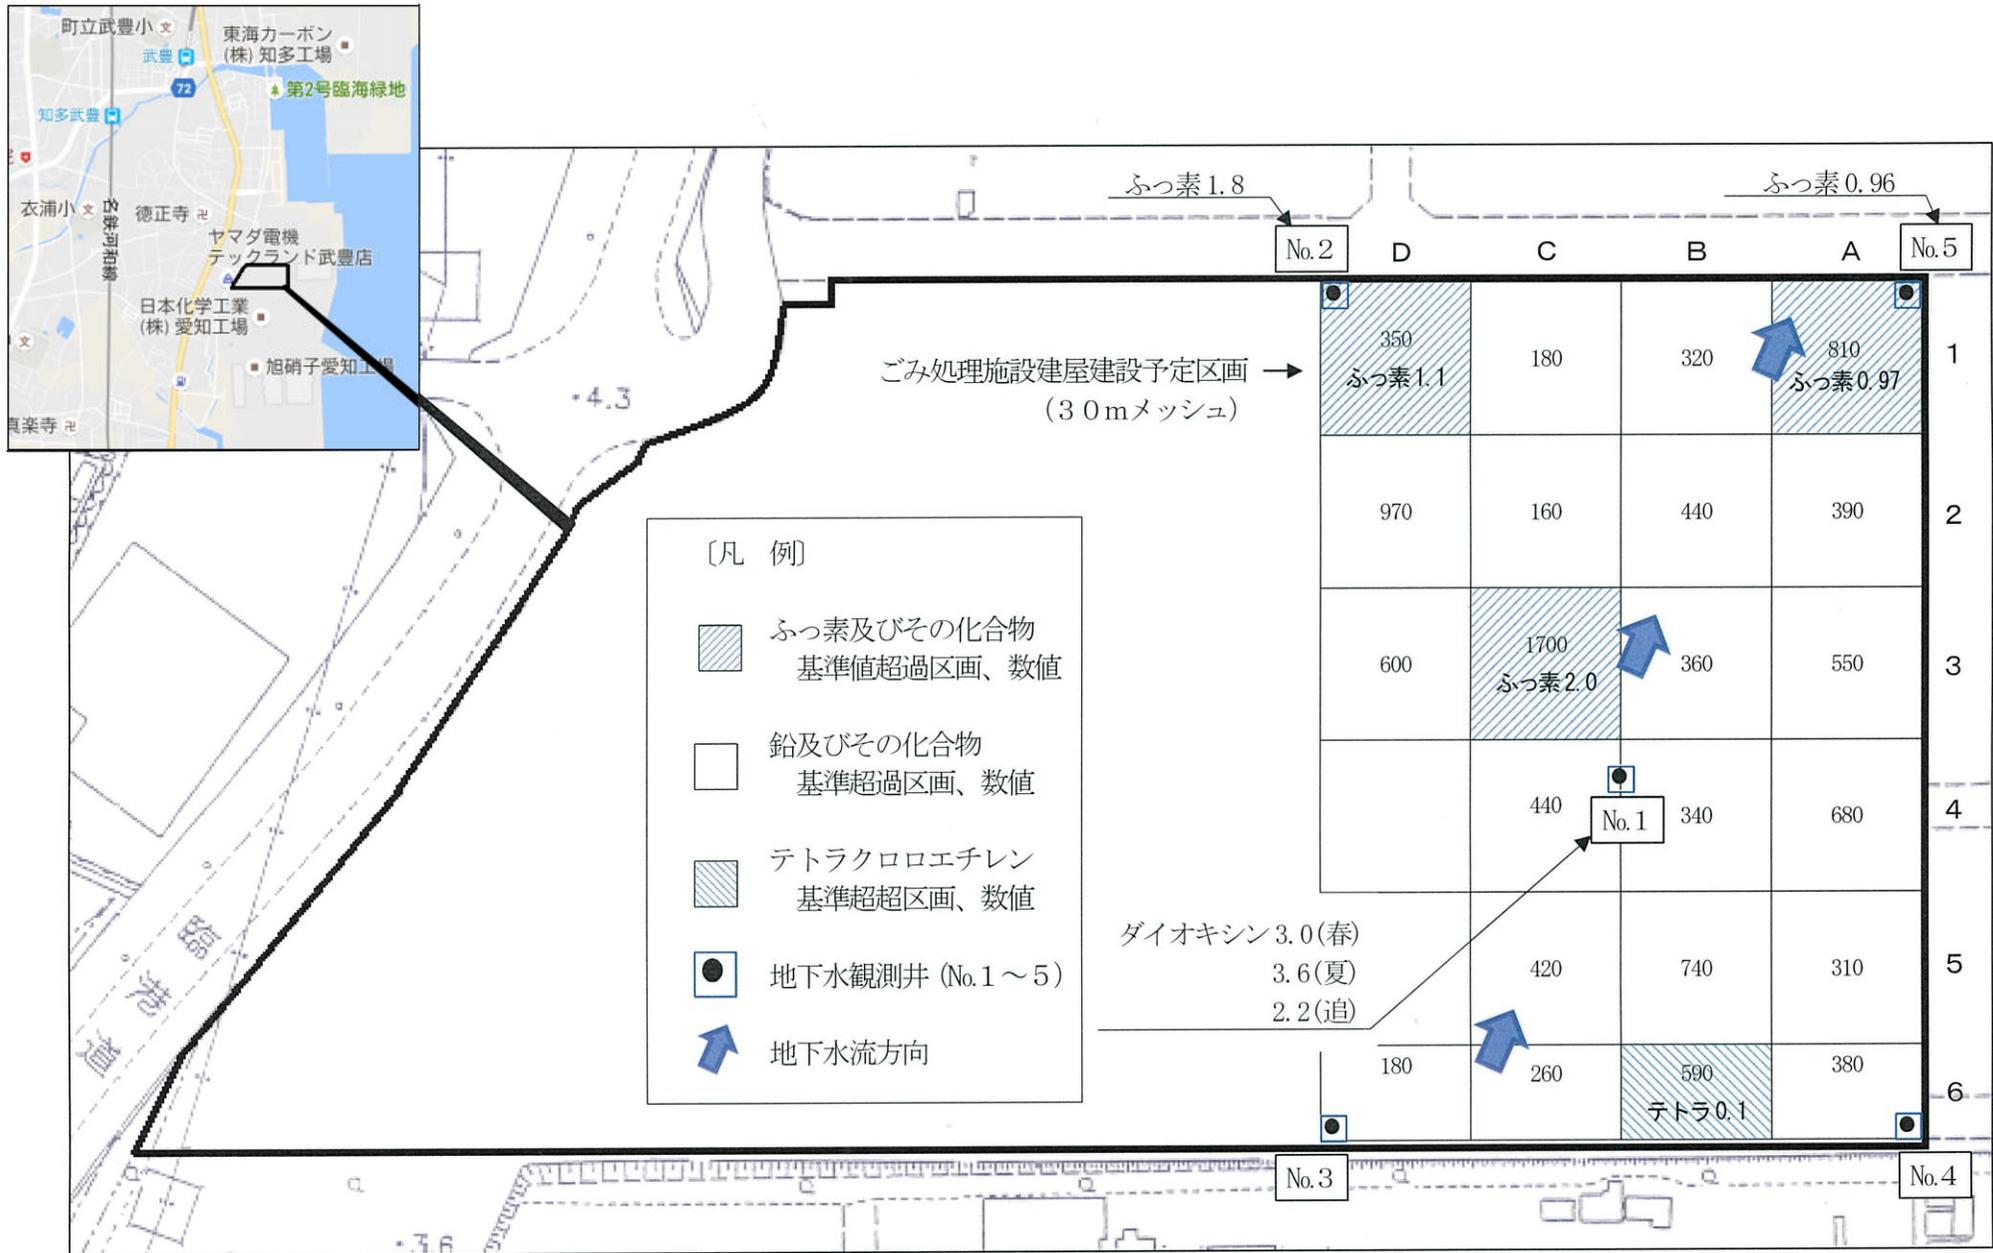
土 壌 及 び 地 下 水 調 査 結 果 総 括 図

特定有害物質名	土壌溶出量 基準値	測定結果 最小値	測定結果 最大値	超過区画数 / 調査区画数
ふっ素及びその化合物	0.8 mg/L	0.13 mg/L	2.0 mg/L (2.5 倍)	3 / 24

特定有害物質名	土壌含有量 基準値	測定結果 最小値	測定結果 最大値	超過区画数 / 調査区画数
鉛及びその化合物	150 mg/kg	20 mg/kg	1,700 mg/kg (11.3 倍)	22 / 24

特定有害物質名	地下水 基準値	測定結果 最小値	測定結果 最大値	超過地点数 / 調査地点数
ふっ素及びその化合物	0.8 mg/L	0.64 mg/L	1.8 mg/L (2.3 倍)	2 / 3

物質名	地下水環境 基準値	測 定 結 果		超過地点数 / 調査地点数
		1 (同一地点)	5 (下流地点)	
ダイオキシン類	1 pg-TEQ/ L	2.2 pg-TEQ/ L (2.2 倍)	0.049 pg-TEQ/ L	1 / 2

敷地境界での調査結果は基準値未満でした。

(2)ふっ素及びその化合物が基準超過している3地点と、土壌ガスが検出された1地点の地表部を、シートで覆う等の遮水対策を実施します。

(4)複数の地点において、地下水と土壌調査及び必要に応じたモニタリングを実施します。

地下水調査 ・ ふっ素及びその化合物： 3及び 4 観測井戸

・ ダイオキシン類： 1～ 5 観測井戸の5地点

土壌調査 ・ ダイオキシン類：1箇所（地下水環境基準を超過した 1地点付近）
